# Bomen Effect Analyse Dierensteinweg

Barendrecht

OPDRACHTNEMER	<i>idverde</i> Bomendienst Postbus 177 7300 AD Apeldoorn T 055 5 999 444 E <a href="mailto:bomendienst@idverde.nl">bomendienst@idverde.nl</a>
OPGESTELD DOOR VRIJGEGEVEN DOOR	Anne Lenters Justin Barendregt   European Tree Technician
OPDRACHTGEVER	Dhr. Bijl Curieweg 19 2508 BZ Alphen aan de Rijn Nederland
PROJECTNUMMER KENMERK	728230418 BD23246
VERSIE	1
DATUM	4 oktober 2023

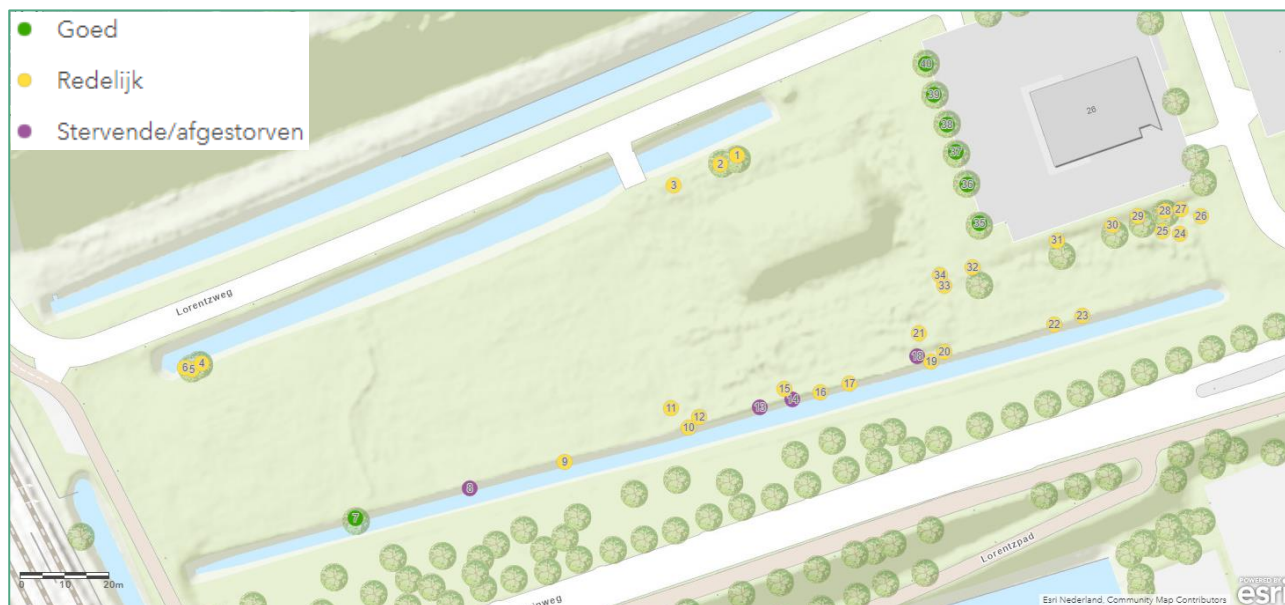
Van de 40 beoordeelde bomen zijn er 36 visueel beoordeeld als gezond, met een daarbij horende toekomstverwachting van meer dan 15 jaar. In **tabel 3.1** is een overzicht weergegeven van de conditie van alle bomen, met de daarbij behorende toekomstverwachting. Op **afbeelding 3.1** is een overzicht weergegeven van de locatie en conditie van de bomen. Op **afbeelding 3.2** en **3.3** zijn essentaksterfte en de bloeding op boom 1 weergegeven. Aanwezigheid van overige gebreken worden weergegeven in **Bijlage 3 Boomgegevens**.

Afbeelding 3.1 globaal overzicht conditie bomen in projectgebied

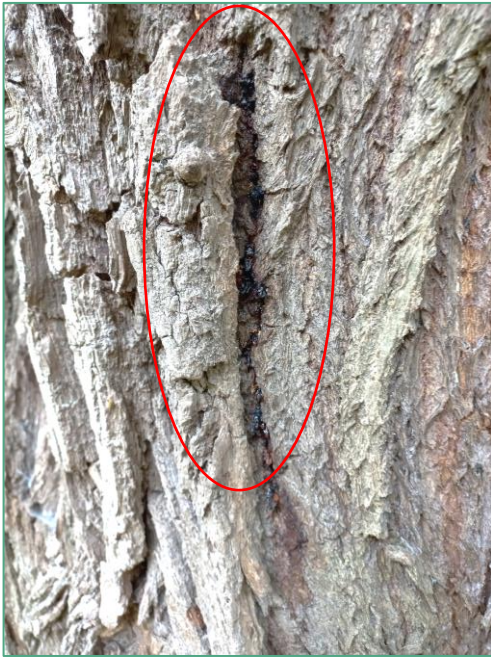
Afbeelding 3.2 bloedingen boom 1

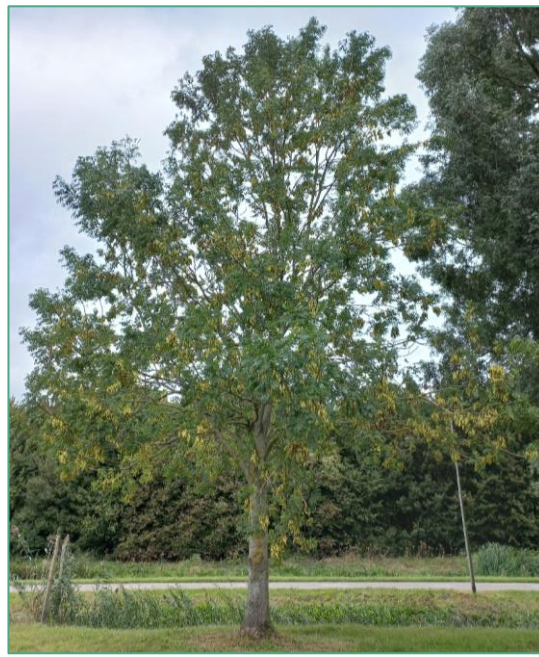
Foto 3.3 Eerste fase essentaksterfte boom 3

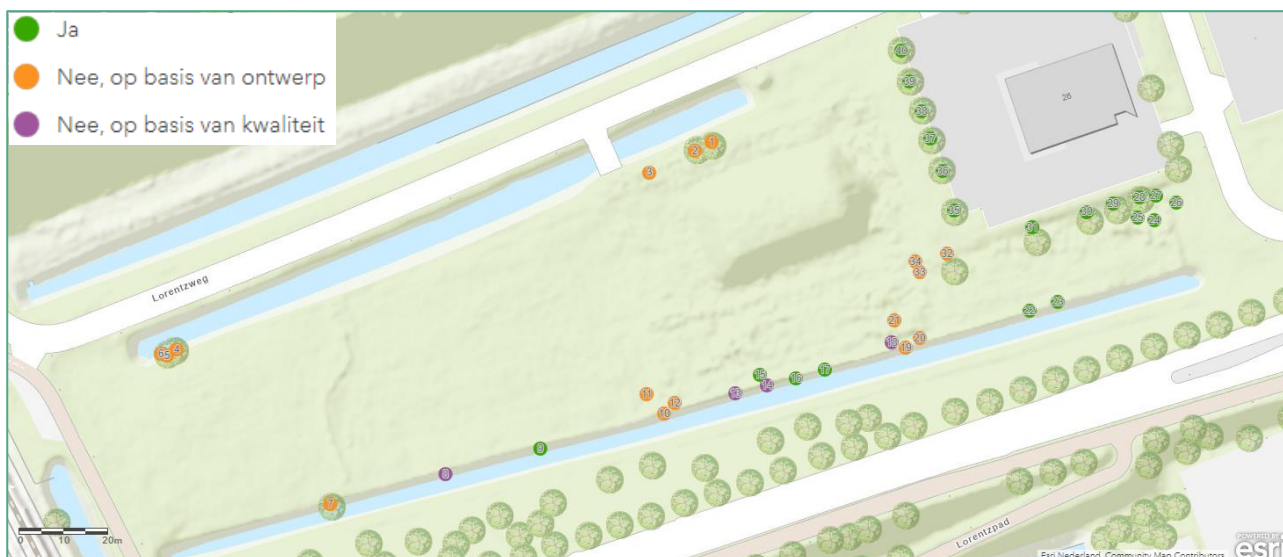
Afbeelding 4.1 Eindoordeel effecten

Inpasbaarheid	Boomnummers	Aantal bomen
Nee, op basis van kwaliteit	8, 13, 14, 18	4
Nee, op basis van ontwerp	1 t/m 7, 10, 11, 12, 19, 20, 21, 32, 33, 34	16
Ja	9, 15, 16, 17, 22 t/m 31, 35 t/m 40	20

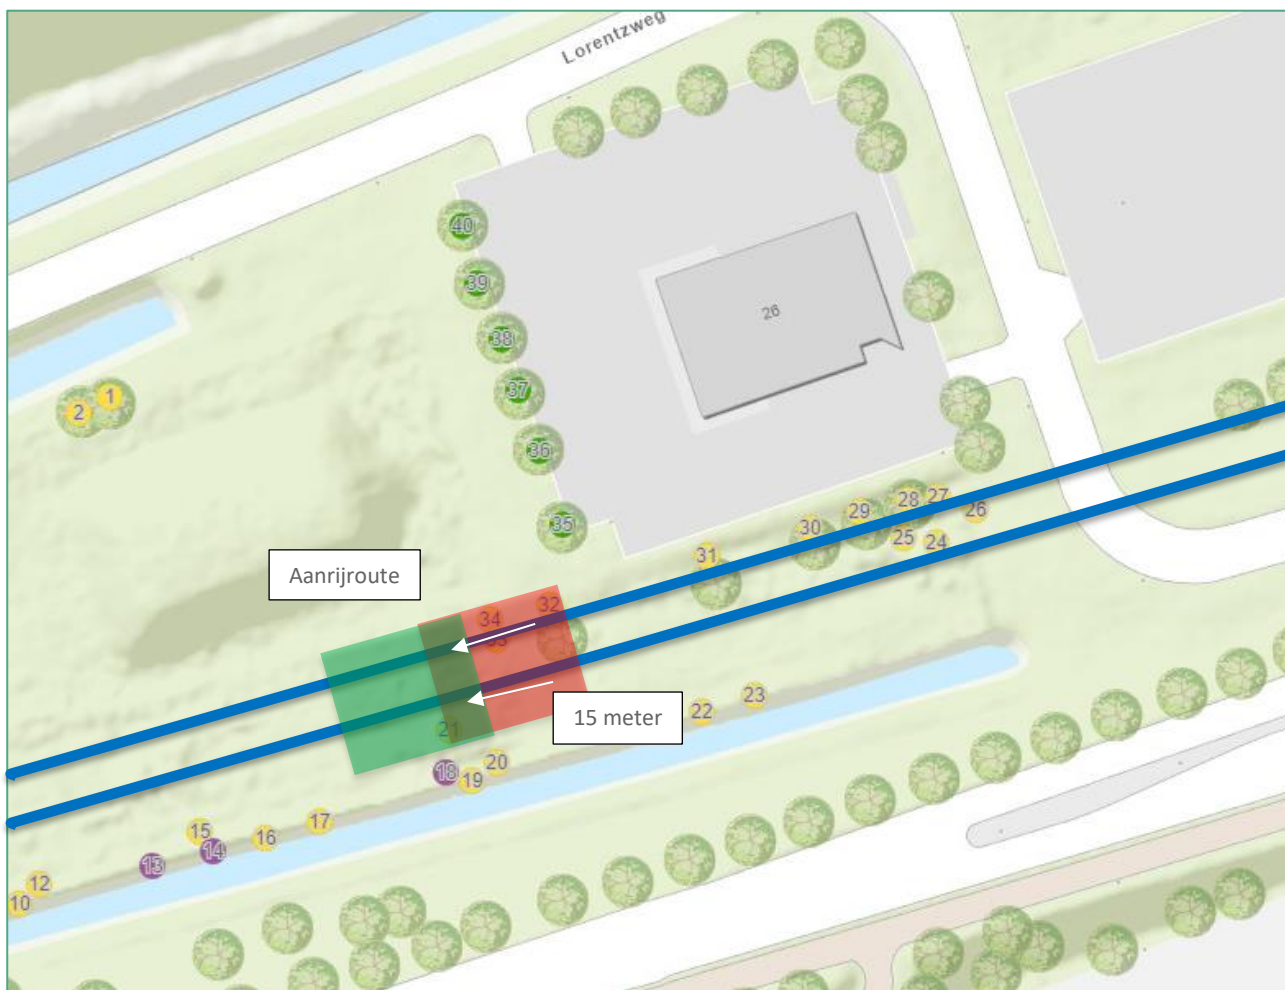
Onder de bomen 24 t/m 34 op liggen er twee hogedruk gasleidingen. Gas-unie heeft tijdens het persoonlijk overleg met dhr. N. Blomgaard op 20-09-2023 aangegeven dat bomen niet gekapt kunnen worden. Dit is omdat de kans is groot dat de wortels van de bomen te dicht bij de hogedruk gasleidingen groeien. Als de vergroeide wortels verplaatst of verwijderd worden bestaat de kans dat de leidingen het begeven.

afbeelding 4.3 Rood; oude aanrijroute, Groen; geadviseerde aanrijroute, Blauw; Verloop gasleiding

Op de locatie van boom 32 t/m 34 staat een aanrijroute gepland. Volgens huidig ontwerp is moeten deze bomen gekapt worden. Ons advies hierop is om de aanrijroute te verder naar links te verplaatsen. Met een verplaatsing van circa 15 meter zijn de bomen te behouden en komt het plaatsen van de aanrijroute niet in het gedij met de wortels rond de gasleiding.

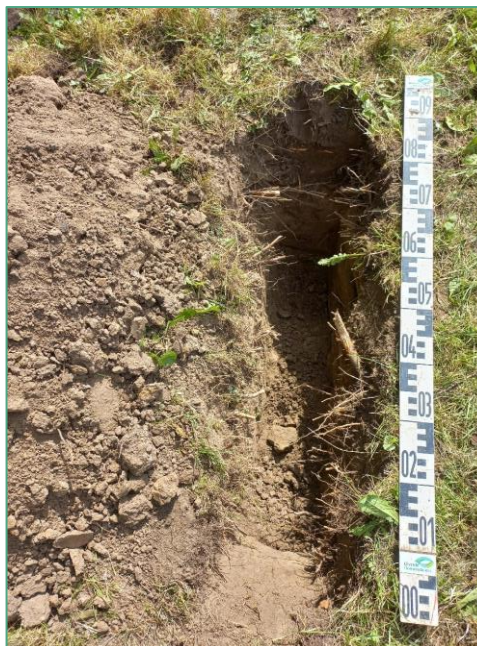
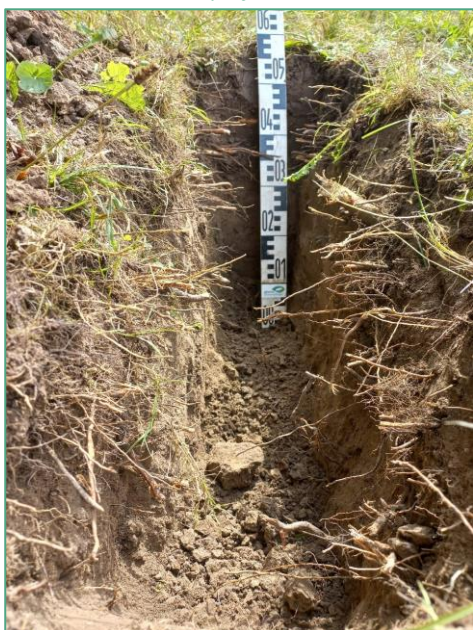
<b>Reden</b>	Wortelonderzoek parkeerplaats
<b>Opbouw</b>	<b>0 - 60 centimeter</b> Zeer humeus zware klei, lichtbruin, droog. Matig intensief dunne beworteling tot 4 centimeter $\varnothing$
<b>Opmerkingen</b>	1 van 4 cm rest dunne beworteling , bodem verdicht. Geen wortel aangetroffen dieper dan 30cm
<b>Grondwater</b>	In deze profielsleuf is geen grondwater aangetroffen

Foto 2 Aangetroffen beworteling

Foto 3 Aangetroffen beworteling

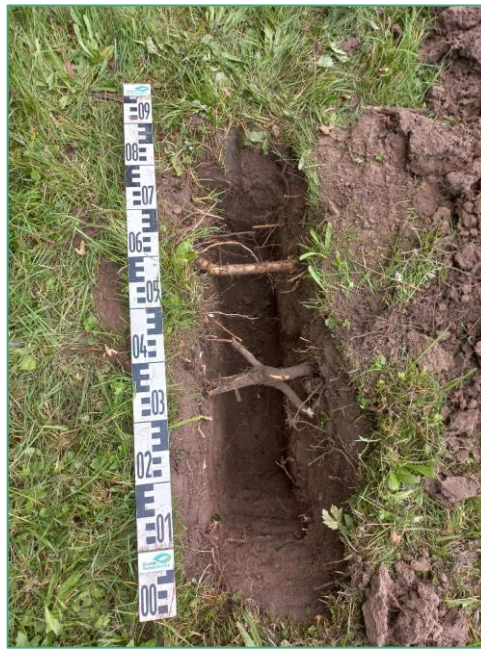
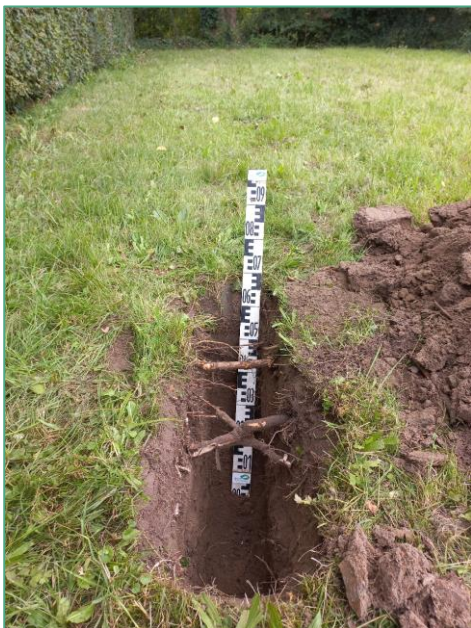
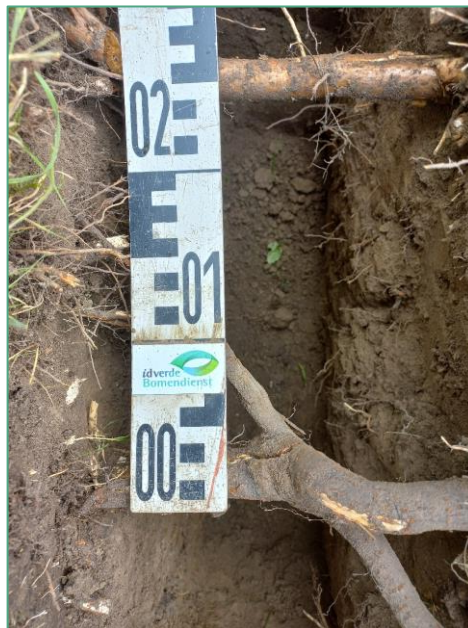
<b>Reden</b>	Wortelonderzoek parkeerplaats
<b>Opbouw</b>	0 - 60 centimeter Zeer humeus zware klei, lichtbruin, droog. Matig intensief dunne beworteling tot 4 centimeter ø
<b>Opmerkingen</b>	Bodem verdicht. Geen wortel aangetroffen dieper dan 30cm
<b>Grondwater</b>	In deze profielsleuf is geen grondwater aangetroffen

Foto 5 Aangetroffen beworteling

Foto 6 Aangetroffen beworteling

Foto 7 Aangetroffen beworteling

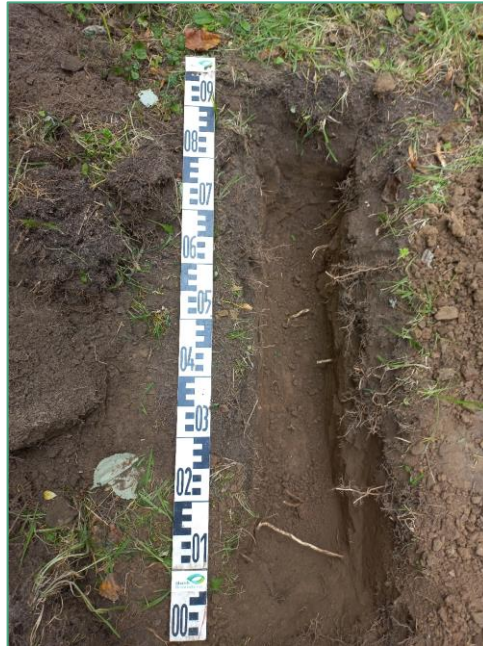
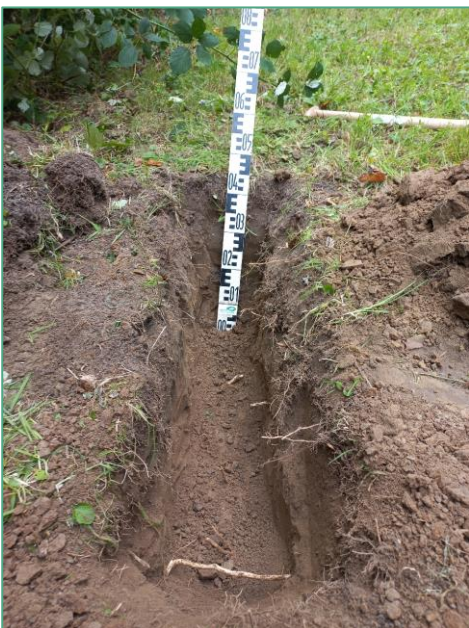
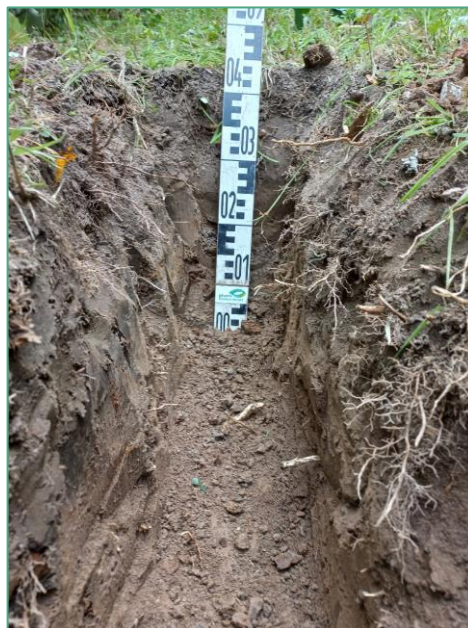
<b>Reden</b>	Wortelonderzoek verplaatsing Lorenzoweg
<b>Opbouw</b>	0 - 45 centimeter Zeer humeus lichte klei, lichtbruin, droog. Enkele fijne beworteling tot 1 centimeter $\emptyset$
<b>Opmerkingen</b>	Bodem erg verdicht.
<b>Grondwater</b>	In deze profielsleuf is geen grondwater aangetroffen

Foto 9 Aangetroffen beworteling

Foto 10 Aangetroffen beworteling

Foto 11 Aangetroffen beworteling

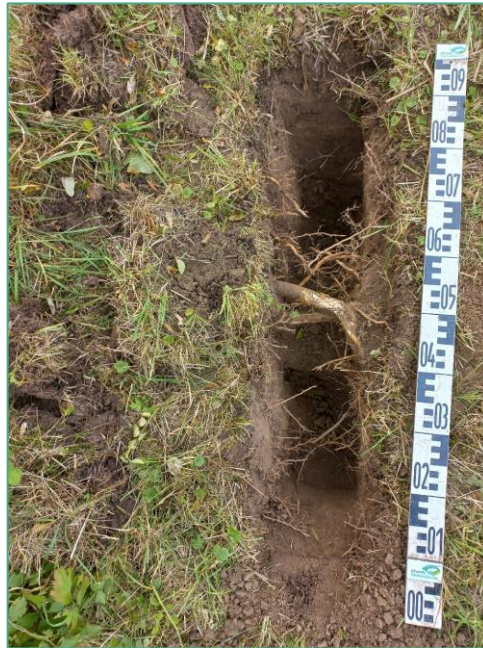
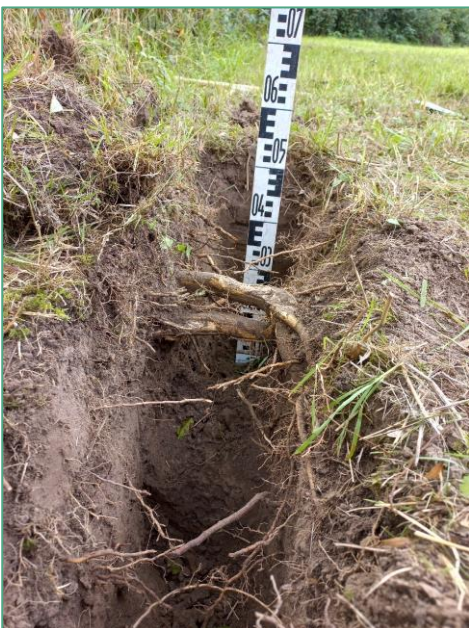
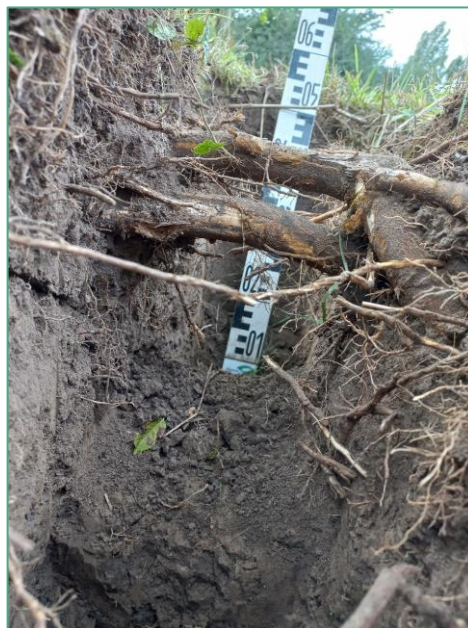
<b>Reden</b>	Wortelonderzoek verplaatsing Lorenzoweg
<b>Opbouw</b>	0 - 55 centimeter Zeer humeus zware klei, donkerbruin, droog. Matig intensief dunne beworteling tot 4 centimeter ø
<b>Opmerkingen</b>	2 wortels van 4 a 5 cm. Eerste 15 cm alleen haarwortels
<b>Grondwater</b>	In deze profielsleuf is geen grondwater aangetroffen

Foto 13 Aangetroffen beworteling

Foto 14 Aangetroffen beworteling

Foto 15 Aangetroffen beworteling

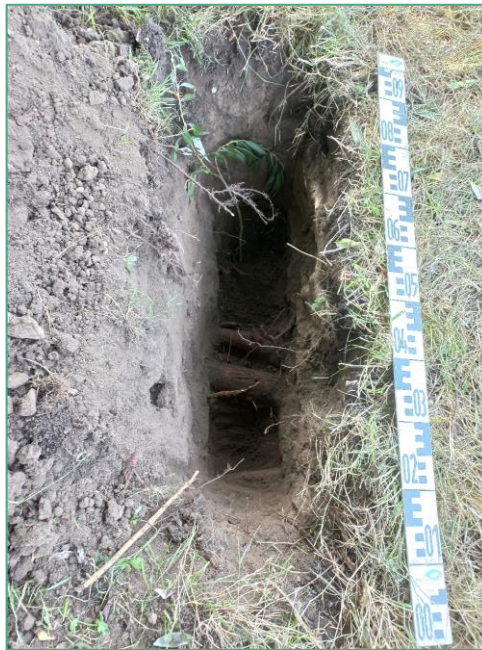
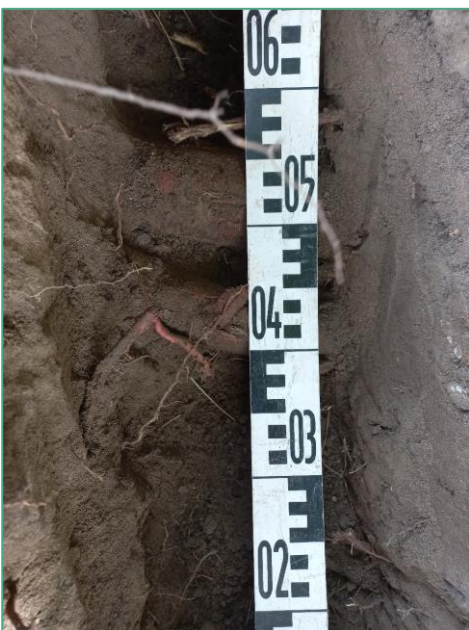
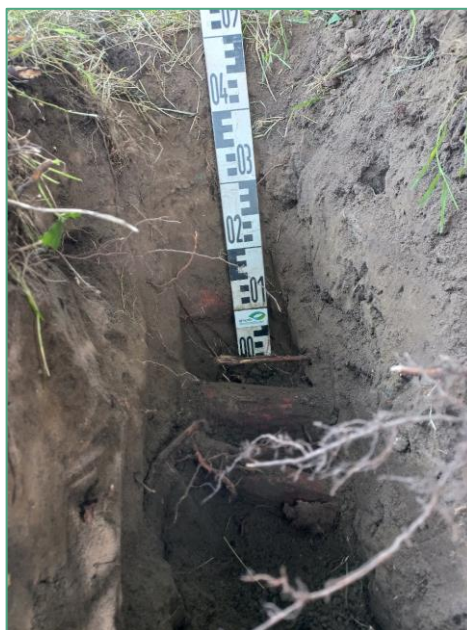
<b>Reden</b>	Wortelonderzoek verplaatsing Lorenzoweg
<b>Opbouw</b>	<b>0 - 60 centimeter</b> Zeer humeus zware klei, lichtbruin, droog. Enkele zware beworteling tot 8 centimeter ø
<b>Opmerkingen</b>	Bodem verdicht. Geen wortel aangetroffen dieper dan 30 cm
<b>Grondwater</b>	In deze profielsleuf is geen grondwater aangetroffen

Foto 17 Aangetroffen beworteling

Foto 18 Aangetroffen beworteling

Foto 19 Aangetroffen beworteling
