# Bomen Effect Analyse Dierensteinweg

Barendrecht

OPDRACHTNEMER	<i>idverde</i> Bomendienst Postbus 177 7300 AD Apeldoorn T 055 5 999 444 E <a href="mailto:bomendienst@idverde.nl">bomendienst@idverde.nl</a>
OPGESTELD DOOR VRIJGEGEVEN DOOR	Anne Lenters Justin Barendregt   European Tree Technician
OPDRACHTGEVER	Dhr. Bijl Curieweg 19 2508 BZ Alphen aan de Rijn Nederland
PROJECTNUMMER KENMERK	728230418 BD23246
VERSIE	1
DATUM	4 oktober 2023

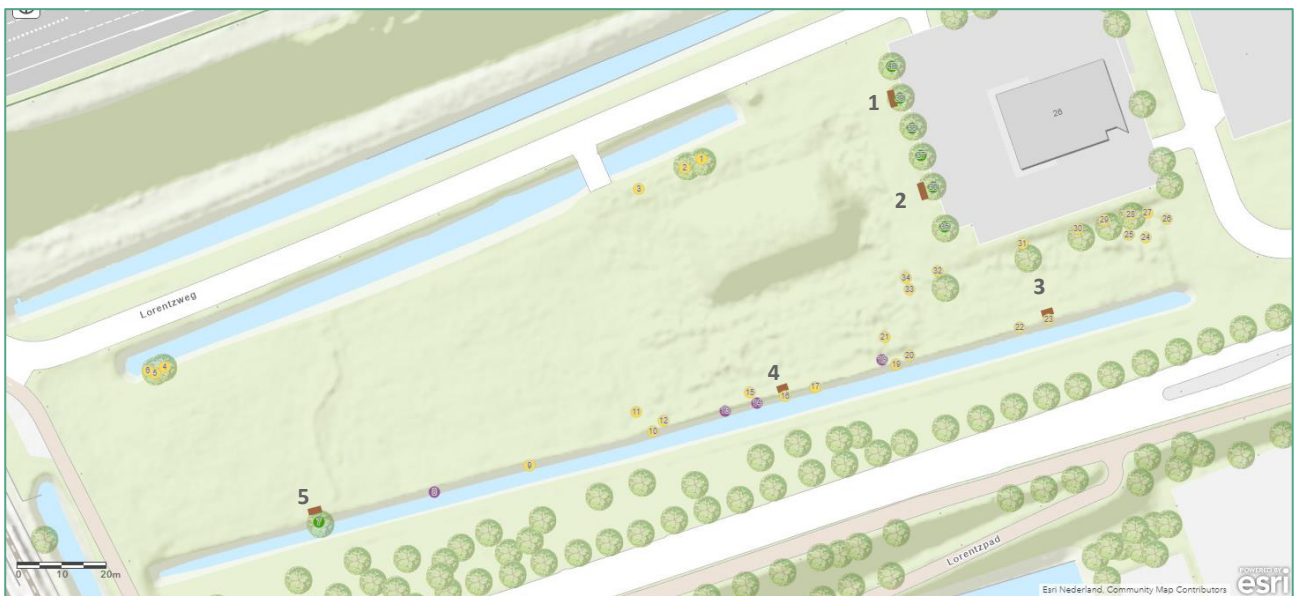
Afbeelding 3.4 Locatie profielsleuven

Bij deze BEA is ondergronds onderzoek verricht naar de bodemopbouw en de beworteling. De uitgewerkte profielen zijn opgenomen in **bijlage 2**. Hieronder is in **afbeelding 3.4** een globaal overzicht opgenomen van de locaties van de boringen en profielsleuven. De bodem bestaat uit lichte/zware klei, is zeer humeus en heeft een lichtbruine kleur. Doordat er regelmatig gemaaid wordt, is de bodem sterk verdicht op de open velden.

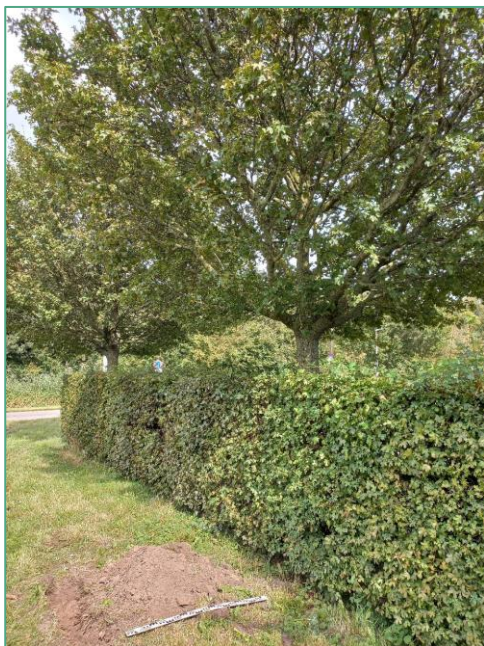
Foto 1 Locatie bodemprofiel 1

<b>Reden</b>	Wortelonderzoek parkeerplaats
<b>Opbouw</b>	<b>0 - 60 centimeter</b> Zeer humeus zware klei, lichtbruin, droog. Matig intensief dunne beworteling tot 4 centimeter $\varnothing$
<b>Opmerkingen</b>	1 van 4 cm rest dunne beworteling , bodem verdicht. Geen wortel aangetroffen dieper dan 30cm
<b>Grondwater</b>	In deze profielsleuf is geen grondwater aangetroffen

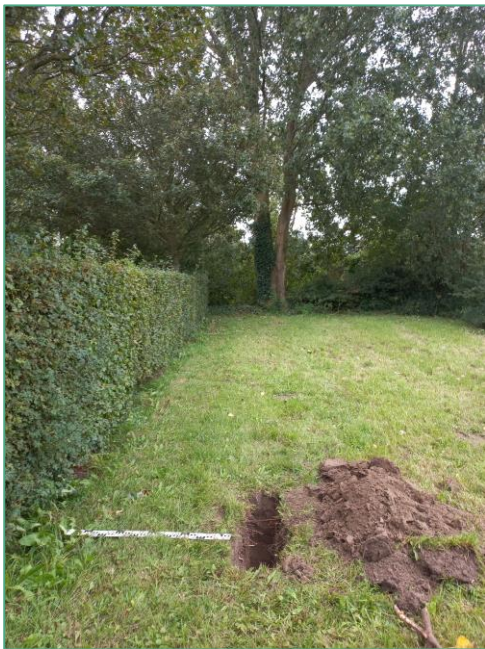
Foto 4 Locatie bodemprofiel 2

<b>Reden</b>	Wortelonderzoek parkeerplaats
<b>Opbouw</b>	0 - 60 centimeter Zeer humeus zware klei, lichtbruin, droog. Matig intensief dunne beworteling tot 4 centimeter ø
<b>Opmerkingen</b>	Bodem verdicht. Geen wortel aangetroffen dieper dan 30cm
<b>Grondwater</b>	In deze profielsleuf is geen grondwater aangetroffen

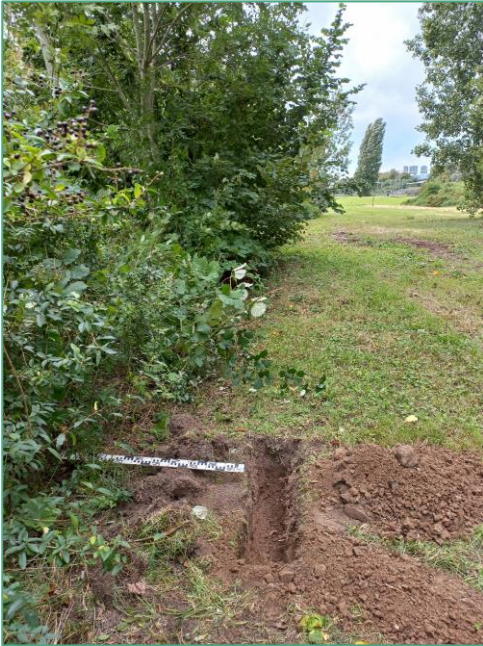
Foto 8 Locatie bodemprofiel 3

<b>Reden</b>	Wortelonderzoek verplaatsing Lorenzoweg
<b>Opbouw</b>	0 - 45 centimeter Zeer humeus lichte klei, lichtbruin, droog. Enkele fijne beworteling tot 1 centimeter $\emptyset$
<b>Opmerkingen</b>	Bodem erg verdicht.
<b>Grondwater</b>	In deze profielsleuf is geen grondwater aangetroffen

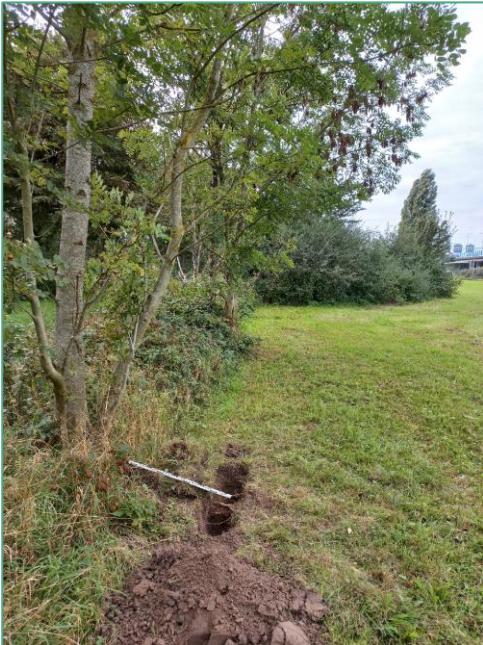
Foto 12 Locatie bodemprofiel 4

<b>Reden</b>	Wortelonderzoek verplaatsing Lorenzoweg
<b>Opbouw</b>	0 - 55 centimeter Zeer humeus zware klei, donkerbruin, droog. Matig intensief dunne beworteling tot 4 centimeter ø
<b>Opmerkingen</b>	2 wortels van 4 a 5 cm. Eerste 15 cm alleen haarwortels
<b>Grondwater</b>	In deze profielsleuf is geen grondwater aangetroffen

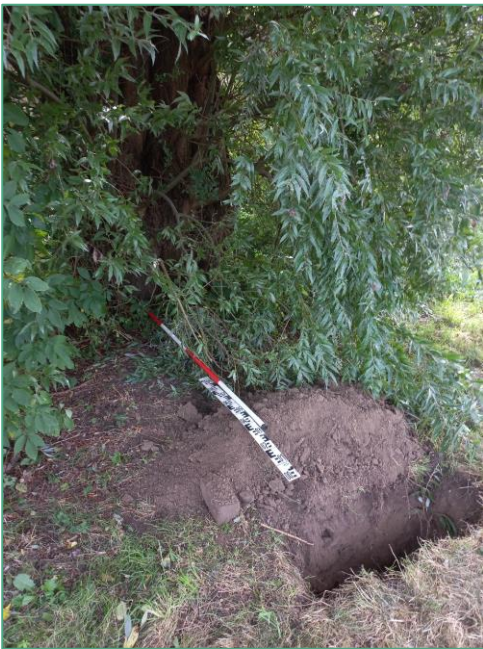
Foto 16 Locatie bodemprofiel 5

<b>Reden</b>	Wortelonderzoek verplaatsing Lorenzoweg
<b>Opbouw</b>	<b>0 - 60 centimeter</b> Zeer humeus zware klei, lichtbruin, droog. Enkele zware beworteling tot 8 centimeter ø
<b>Opmerkingen</b>	Bodem verdicht. Geen wortel aangetroffen dieper dan 30 cm
<b>Grondwater</b>	In deze profielsleuf is geen grondwater aangetroffen
